PM02

Datum
2016-10-07
Projekt-ID
716637

Mätning av vibrationer i bostad vid Häradsvägen 1, Lerum

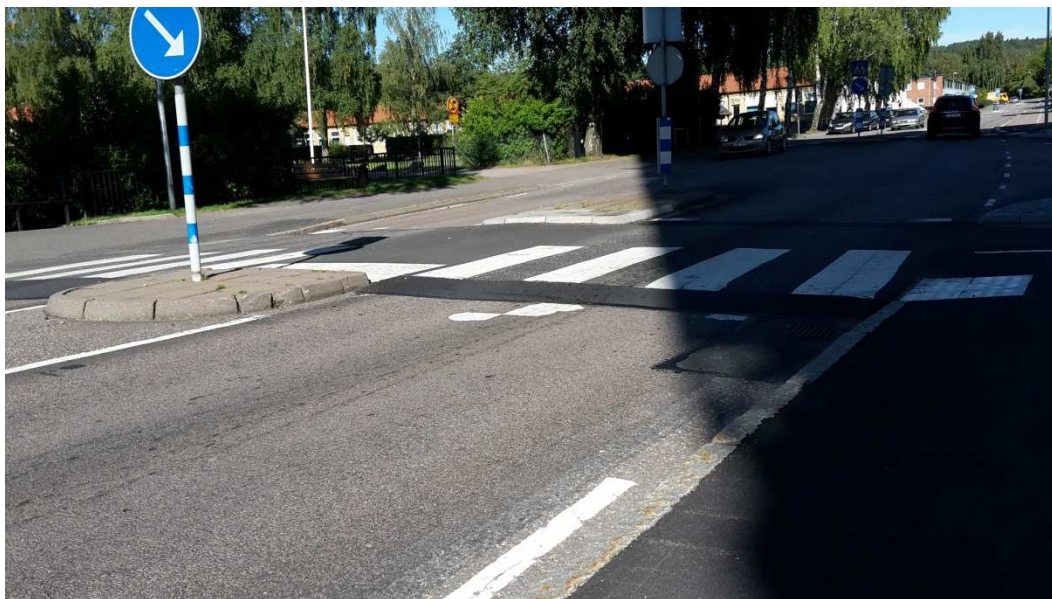
På Häradsvägen i Lerum har ett väg gupp byggts för att öka trafiksäkerheten. Sedan byggnationen har det inkommit klagomål på höga ljudnivåer och vibrationer.

Figur 2. Gupp på Häradsvägen, utanför bostaden på Häradsvägen 1

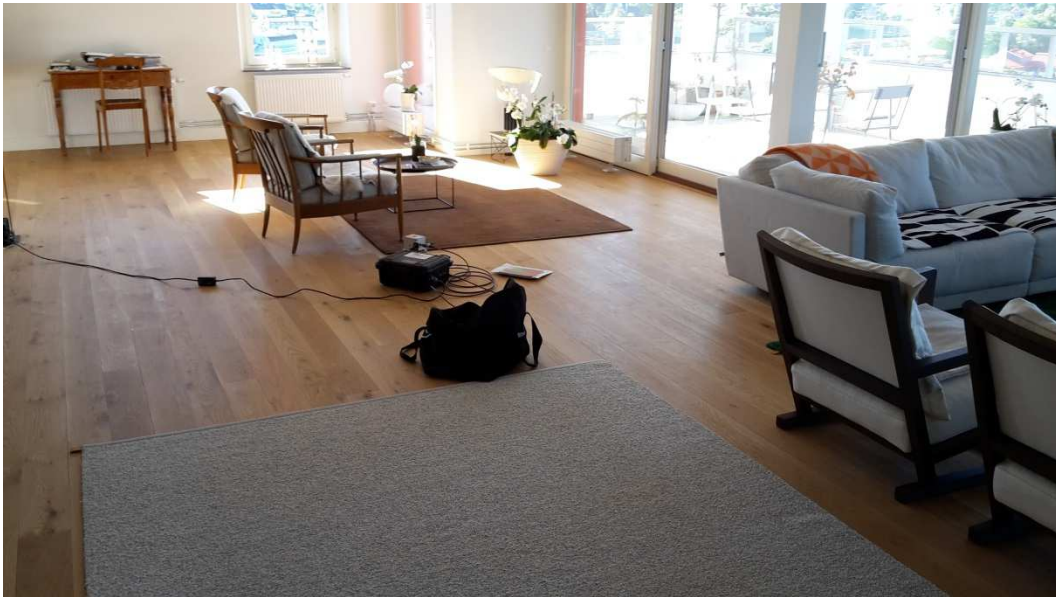
En givare placerades i bostaden där maxvärden registrerades var 10:e sekund under hela mätperioden. Mätaren placerades på bjälklag på översta våningen hos boende

som upplevt störningar. Mätarens position i rummet motsvarar en ungefärlig punkt där boende har upplevt störningar från vibrationer.

Figur 3. Översikt mätplats

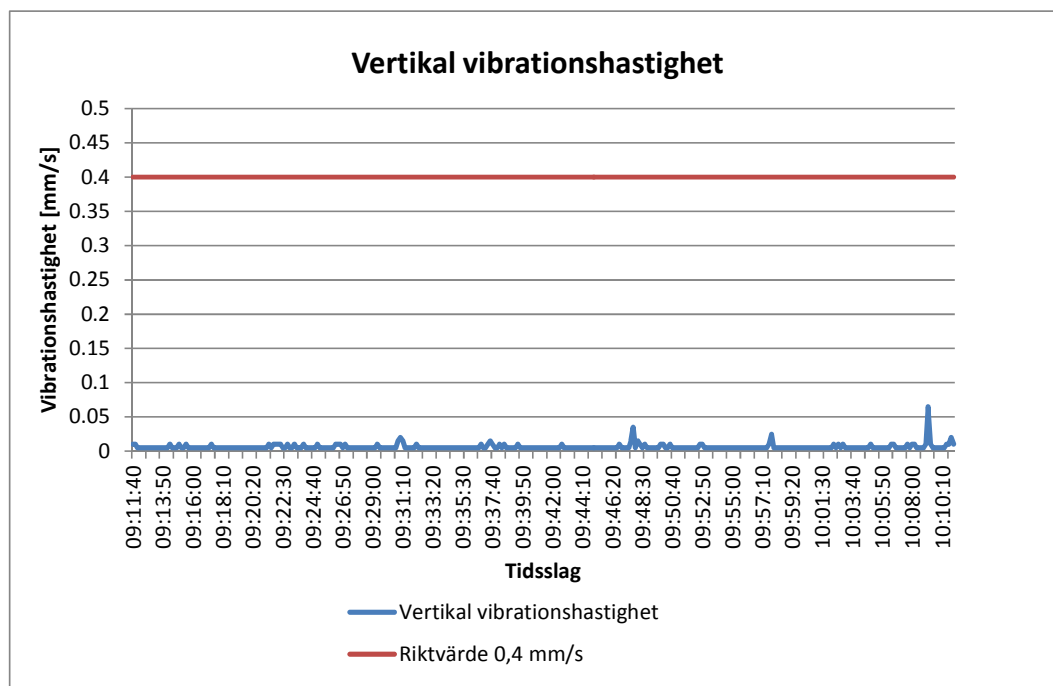
I figur nedan redovisas uppmätta vibrationshastigheter i vertikal riktning. Det var den vertikala riktningen som gav upphov till de högsta värdena. I diagrammet redovisas även riktvärdet för måttlig störning (0.4mm/s vägt RMS).

Figur 4. Vertikal vibrationshastighet under hela mättiden och riktvärdet 0.4 mm/s. I diagrammet redovisas maximal vertikal vibrationshastighet under respektive intervall(i detta fall under 10s). Angivna värden enligt Svensk Standard SS 460 48 61, dvs. max högsta momentana mätvärde redovisat med tidsvägningen Slow och frekvensvägning med komfortfilter.

Mätningen visar att riktvärden för måttlig störning i byggnader enligt SS 460 48 61 ej överskreds under mättiden. De vibrationshastigheter som har uppmätts från passerande tunga fordon är betydligt lägre än gällande riktvärden.

Mätningen utesluter dock inte att boende kan känna obehag eller störningar från passerande fordon, dock överskrids inga riktvärden.
