# Bostäder i Brännabben

Lerums kommun, Västra Götalands län

PM Geoteknik

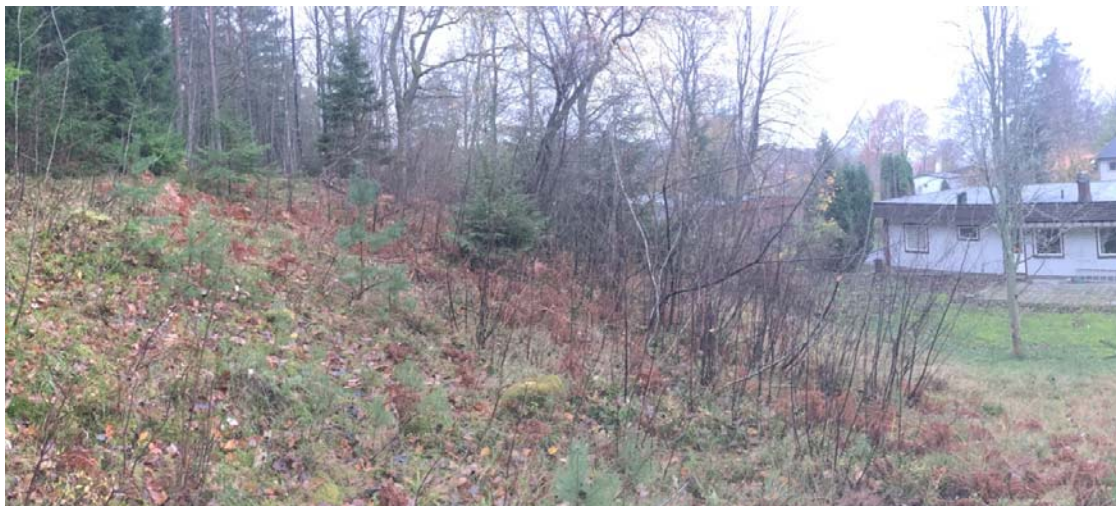
Området består idag av kuperad terräng med skog och fläckvis synliga block eller berg i dagen. Planområdet sluttar i sydvästlig riktning, från nivå ca +135 i nordöst till nivå ca +120 i sydväst och vid släntfot finns befintlig villabebyggelse. Lokalt, i planområdet, förekommer branta bergspartier, se nedan.

**FIGUR 2 BEFINTLIG SLÄNT FRÅN PLANOMRÅDET TILL BEFINTLIG BEBYGGELSE.  
FOTORIKTNING: SYD-SYDVÄST.**

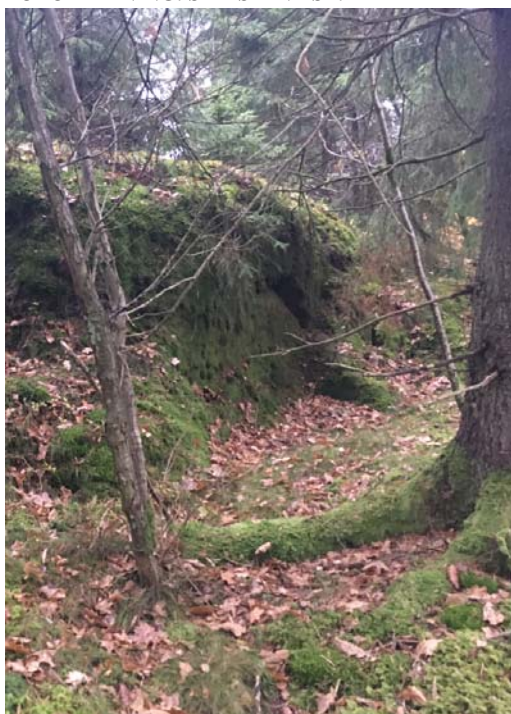
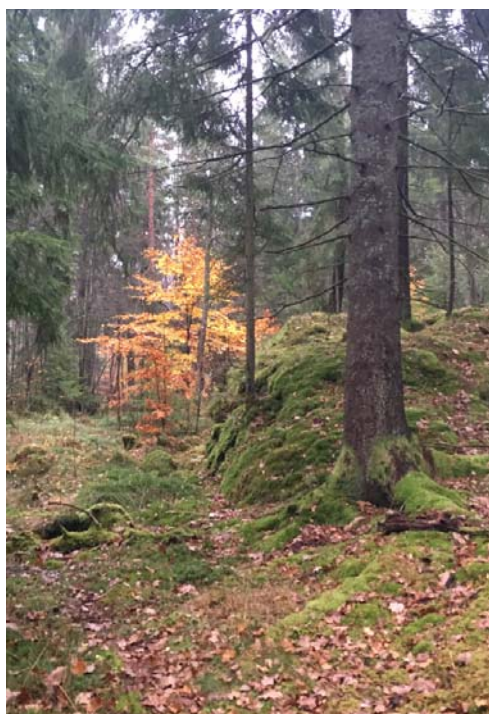
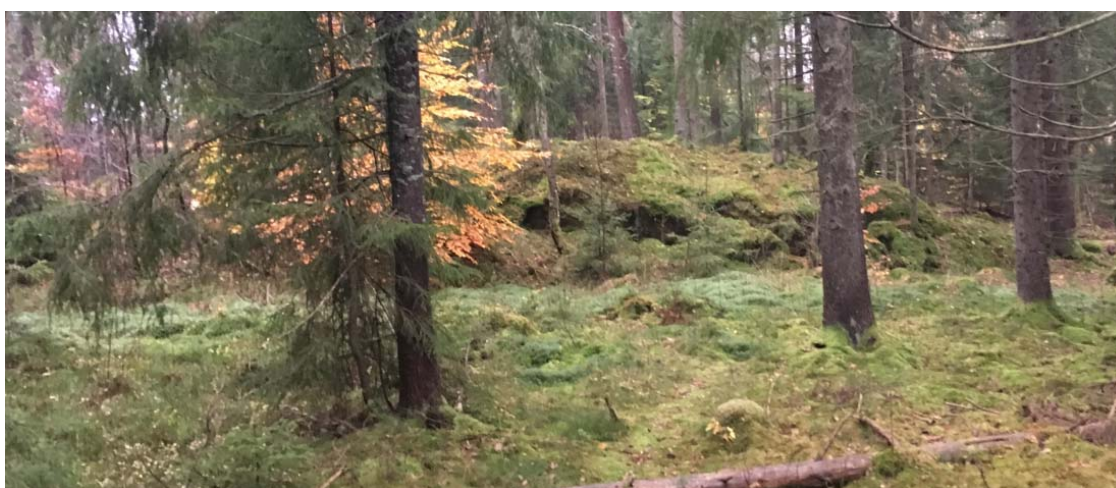
**FIGUR 3 - 5 EXEMPEL PSYNLIGT BERG INOM PLANOMRÅDET.**

Planområdet består av berg med 0-1 m jord, huvudsakligen mulljord med inslag av sand. Berget är synligt på flera ställen inom området. Berget är stabilt och det bedöms inte finnas risk att block rasar ut från berget.

Utifrån ett geotekniskt och bergtekniskt säkerhetsperspektiv krävs inte några specifika planbestämmelser. Vid detaljprojektering av grundläggning rekommenderas bergbesiktning och utredning av behovet av bergschakt och riskanalys för ev. bergsprängning.
